Roberto Scotti  
Paolo Baldissara  
Candida Parisi

## Resistenza alla frattura di restauri preprotetici privi di perno in denti trattati endodonticamente

Fracture resistance of pre-prosthetic restorations  
without post on endodontically treated teeth

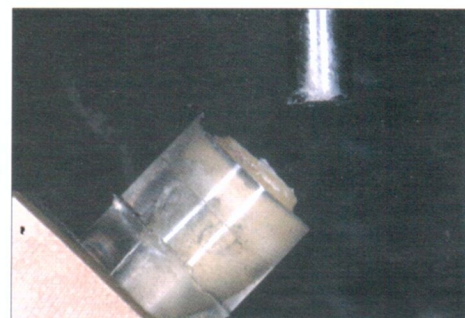
Fig. 4 - Campione inserito nel supporto metallico. Frattura alla base del moncone a seguito del test meccanico con macchina Instron.

*Sample placed on the metal bracket. Fracture at the core-dentin interface after loading test with Instron machine.*

Alla valutazione macroscopica dei campioni fratturati, non è stata evidenziata la presenza di resina composta sulla superficie dentinale, suggerendo un fallimento di tipo adesivo in 6 casi su 14 (3 appartenenti al primo gruppo e 3 al secondo gruppo). Si osserva, infatti, la frattura a livello del piattello radicolare

con distacco completo del restauro alla base del moncone (Fig. 4), confermando ulteriormente che l'area di maggior concentrazione dello stress è la regione cervicale a livello dell'emergenza del composito dal canale. Solamente in un caso appartenente al gruppo 2 si è verificato un fallimento di tipo coesivo del composito con frattura del moncone a becco di flauto (Fig. 5). In un unico campione del gruppo 1 è stata evidenziata a livello macroscopico la frattura della radice, associata a frattura adesiva del moncone alla base del piattello radicolare. Nei restanti casi la frattura è mista, coesiva del composito e adesiva all'interfaccia dentina-adesivo-composito (Fig. 6): si può notare che la frattura coesiva, dove parte del composito rimane legata alla superficie dentinale, si verifica dal lato vestibolare. In questa sede, la forza esercitata dal pistone, che agisce in direzione linguo-vestibolare, crea una zona di compressione. Dal lato linguale, invece, si genera una zona di trazione durante la corsa del pistone, che provoca sempre una frattura di tipo adesivo, per distacco della base del composito dalla superficie dentinale legata.

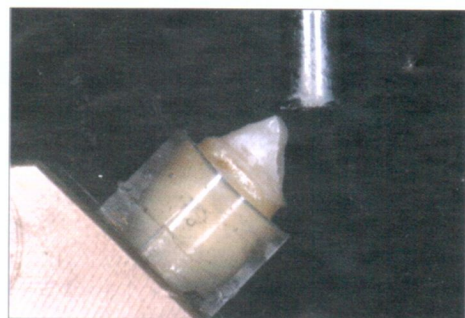
Fig. 5 - Frattura coesiva del composito. Cohesive fracture of the composite core.

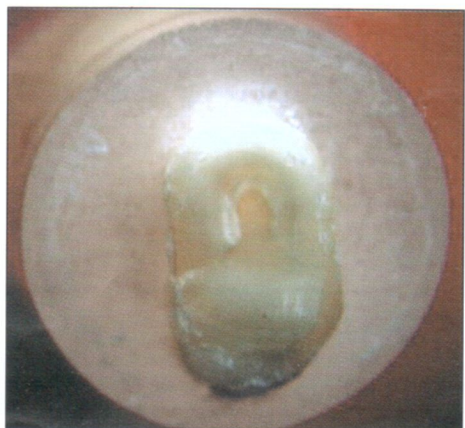
Fig. 6 - Foto al microscopio ottico (8x): campione n.14, gruppo 2. Frattura mista, coesiva del composito e adesiva all'interfaccia tra la base del moncone e la dentina.

*Sample n.14, group 2. Mixed failure, cohesive of the composite core and adhesive at the core-dentin interface (stereomicroscope 8x).*

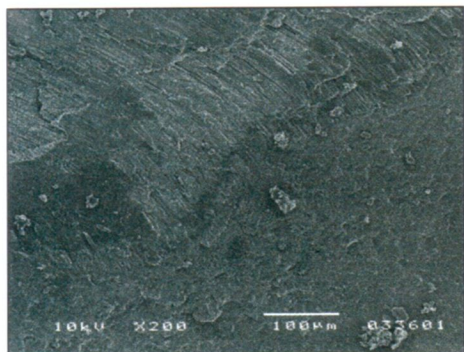
Fig. 7 - Visione al SEM del campione n.14, gruppo 2 (200x). Frattura mista, coesiva del composito e adesiva all'interfaccia dentina-composito. È ben evidente sia la presenza di dentina (in alto) che di composito (in basso) sul piattello radicolare.

*SEM analysis of sample n. 14, group 2 (original magnification 200x). Mixed fracture, cohesive of the composite core and adhesive at the dentin-composite interface. Note dentin (above) and composite (below) presence on the radicular surface.*

Nel campione n. 6 del gruppo 1, infine, è stata identificata a livello macroscopico la presenza di un'unica evidente bolla in seno al materiale da ricostruzione. Questi risultati sono stati ulteriormente confermati dall'analisi al SEM effettuata su alcuni campioni selezionati (Figg. 7-10).
